سازمان برنامه و بودجه

زلزله ۴ مارس ۱۹۷۷ کشور رومانی

علی اکبر معین فر

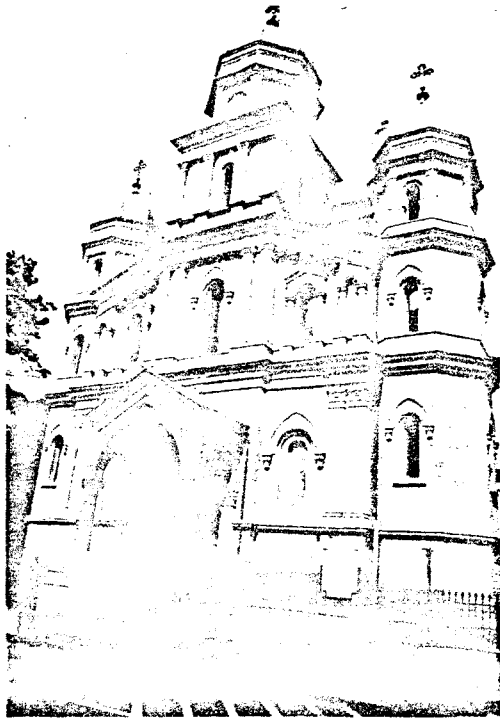
چرخش بر جک آجری بالای ساختمان کلیسا در کرایوا (Craiova)
