سازمان برنامه و بودجه

زلزله ۴ مارس ۱۹۷۷ کشور رومانی

علی اکبر معین فر

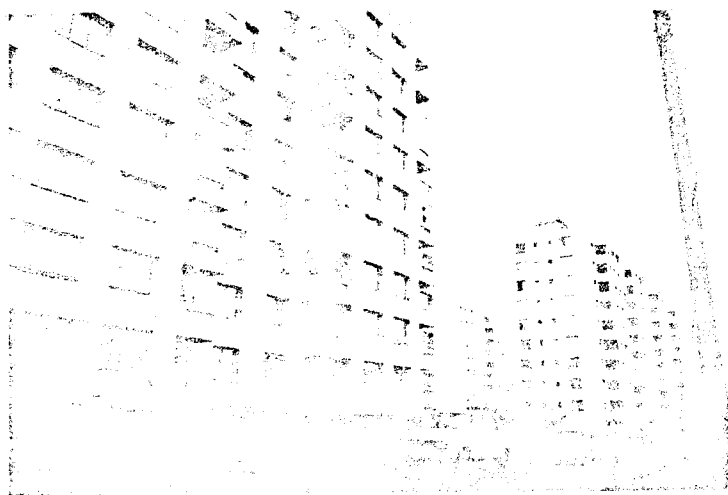
ساختمانهای مرتفع پیش ساخته شده
بتن آرمه با پانلهای بزرگ

One of the most common types of buildings in Bucharest is the large-panel prefabricated reinforced concrete building. This type of building which is constructed mostly in five and nine storeys all over Romania was not damaged badly by the earthquake. One of the main reasons for the good behaviour of the large panel prefabricated reinforced concrete buildings in the Romanian earthquake was good design and well execution of this type of building, especially the careful attention that was paid to the detail of the joints and connections of panels to each others:

Although the large-panel buildings have performed very well in the Romanian earthquake, it should be noted that the fundamental period of these buildings is between 0.03 N to 0.05N (N is the number of storeys). The period of vibration of these buildings was less than the predominant period of the earthquake, therefore the buildings did not show a real test of earthquake resistance in this earthquake.

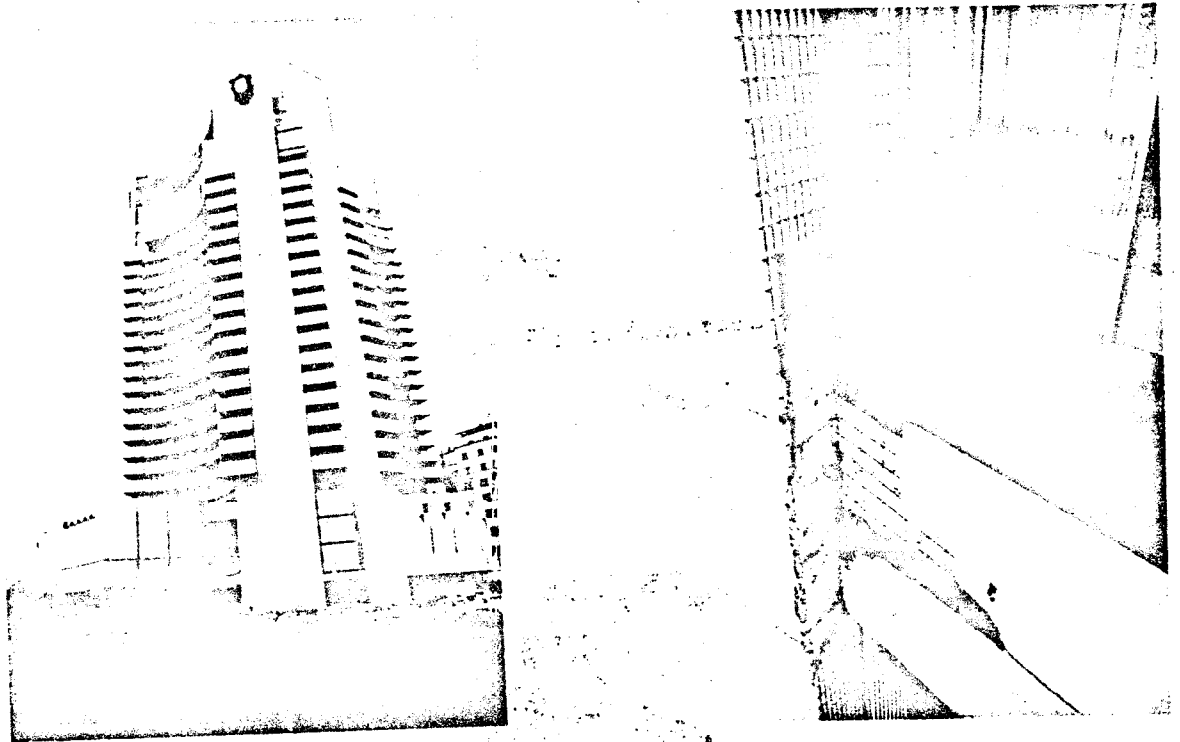
ساختمان جالب ۲۴ طبقه بتن آرمه ای است که در مرکز شیربوخارست واقع شده است، پیرید اصلی نوسان این ساختمان که قبل از وقوع زلزله اخیر اندازه گیری شده بود، معادل $1/15$ ثانیه بوده است. در اثر زلزله قسمت های باربر این ساختمان هیچ خسارت عمده ای وارد نشد و تنها اثری که در این ساختمان دیده شد خسارات جزئی بود که در محل درز انقطاع بین ساختمان اصلی و قسمت کوتاه ورودی ساختمان ایجاد شده بود که باعث ریختن روکارهای ساختمانی در این قسمت شده است. این نوع خسارات که ناشی از تهنه زدن دو ساختمان (Pounding) مجاور بیکدیگر است در تعداد زیادی از ساختمانهای شهر بوخارست دیده شد. سایر خسارات وارده به این ساختمان غیر قابل توجه و بیشتر وجود ترک در دیوارهای جداکننده و اندوهای روی دیوارها میباشد.

خسارت در محل درز انقطاع ساختمان هتل اینترکنتینانتال

The two modern and attractive buildings, the twenty-four storeys Intercontinental Hotel and the twenty storeys Durobanti Hotel, with a large period of Vibration suffered very little from the earthquake. The damages were due to the pounding in expansion joint and to the facial
